Gefahren durch

Durch Lithium-Ionen-Akkus verursachte Brändschäden nehmen zu

Lithium-Akkus

Beispielhafte Schadenfälle

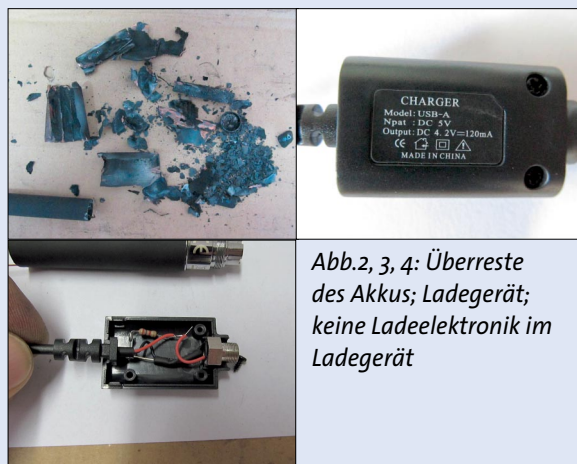
Beim Ladevorgang einer E-Zigarette kam es zur Explosion des Akkus und zum Brand in einer Wohnung. Der Lithium-Ionen-Akku bestand aus einer handelsüblichen ICR18650 Zelle. Dieser Akku wurde über ein dem Gerät beiliegendes Ladegerät „Charger“ (siehe Abb. 3) geladen. Als Eingangsspannung wurde ein üblicher USB-Netzadapter mit 5,2 Volt Ausgangsspannung verwendet. Entsprechend dem Aufdruck erzeugt das Ladegerät „Charger“ daraus 4,2 Volt als Ausgangsspannung für den Ladevorgang, was die übliche Ladeentspannung von Lithium-Ionen-Akkus ist. Beim Öffnen des Ladegerätes wurde festgestellt, dass dieses nur eine Leuchtdiode samt Vorwiderstand zum Anzeigen des Betriebszustands parallel zur Eingangsspannung hatte und jegliche Ladeelektronik fehlte. Somit werden bei diesen Geräten die Lithium-Ionen-Akkus stets mit einer 25 % zu hohen Ladeendspannung, hier den 5,2 Volt des USB-Netzteils, geladen. Dies führt absehbar zu Brand- und Explosionen. Ein aufgedrucktes CE-Kennzeichen signalisiert fälschlicherweise die Einhaltung aller relevanten Sicherheitsnormen. Für die Endverbraucher als elektronische Laien ist das hohe Brandrisiko nicht ersichtlich. Seitens des Herstellers werden hier Brandschäden billigend in Kauf genommen.

Abb.2, 3, 4: Überreste des Akkus; Ladegerät; keine Ladeelektronik im Ladegerät

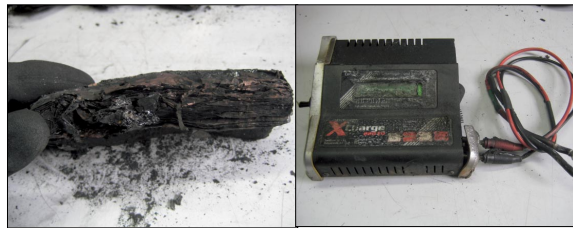
Abb.5, 6: Überreste des Modellbauakkus; Ladegerät

Die Abbildung 5 zeigt einen der sehr häufig brandverursachenden Modellbauakkus, so wie diese vielfach auch in Kinderzimmern vorzufinden sind. Nach mehreren Jahren intensiver Nutzung war dieser Akku verschlissen und fing an zu brennen. Das dazugehörige Ladegerät (siehe Abb. 6) eines deutschen Markenherstellers lädt solche Akkus ohne die notwendige Zellen- oder Temperaturüberwachung auf. Der Hersteller macht die Vorgabe, dass der Anwender den Ladevorgang vollständig überwachen muss, um im Schadenfall entsprechend einzuschreiten. Betrachtet man die energiereichen Explosionen, die von solchen Akkus ausgehen, dann sieht man, dass der Anwender einen solchen Prozess gar nicht abbrechen kann. Bei Annäherung an einen sich aufblähenden und explodierenden Akku oder gar beim Aufnehmen besteht höchste Gefahr. Die Hersteller solcher Ladegeräte verweisen stets auf die Akkus als schadenverursachend, aber unserer Ansicht nach sind solche Schäden vielmehr die Folge unzureichend konstruierter Ladesysteme. Bedenklich ist auch, dass die Hersteller derartiger Ladegeräte ein wichtiges Zubehör, nämlich spezielle explosions- und brandfeste Ladetaschen, in der Regel nur gegen Aufpreis anbieten, obwohl diese entsprechend der DIN 31000 „Allgemeine Leitsätze für das sicherheitsgerechte Gestalten technischer Erzeugnisse“ prinzipiell dem Gerät beizulegen wären.

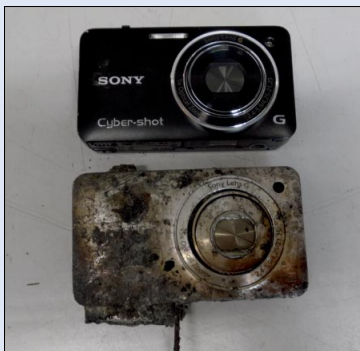
Die Abbildung 8 zeigt eine Kompaktkamera die selten genutzt wurde und nach mehrmonatigem Lagern im entladenen Zustand im Anschluss an einen abgeschlossenen Ladevorgang durch Entzündung des Akkus einen Brand verursachte. Sowohl das Ladegerät als auch die innere elektronische Schutzbeschaltung des Akkus zeigten keine schadenverursachenden Mängel. Der Anwender hatte den Akku der Kamera zum Schutze vor einem angeblichen Memory-Effekt, wie er ihn von Ni-Cadmium-Akkus kannte, bewusst entladen. Die dann folgende längere Lagerzeit führte zwangsläufig zur Tiefentladung des Akkus. Dabei können sich bei Li-Ionen-Akkus metallische Brücken in der Zelle ausbilden, die dann nach dem nächsten Ladevorgang einen Kurzschluss in der Zelle verursachen. In den Handbüchern solcher Kleingeräte finden sich in der Regel keine Hinweise auf diese Gefahr, sodass dieser Effekt den Anwendern in der Regel unbekannt ist. Elektronisch ist das Problem nur schwer zu lösen. Daher lassen sich solche Gefahren nur durch entsprechende mechanische Festigkeiten der Geräte kontrollieren. Der hier vorliegende Kunststoffdeckel des Akkufachs hatte keine ausreichende Festigkeit. Der durchgehende Akku konnte diesen öffnen, was zum Austritt des Brandes führte. Dies stellt nach der oben angesprochenen DIN 31000 einen gravierenden Konstruktionsfehler dar. Diese Schwachstelle weisen aber die meisten mit Li-Ionen-Akkus betriebenen Kleingeräte auf. Das hier vorliegende Gefahrenpotenzial ist den Herstellern augenscheinlich nicht bewusst, wäre aber kostengünstig mittels einer stabileren Ausführung der Gehäusedeckel zu kontrollieren.

Abb.8: Bei dieser Kamera hat der Akku gebrannt
